KRAANA ÜHENDUSKAPP

ELEKTRITARVITI ÜHENDAMINE

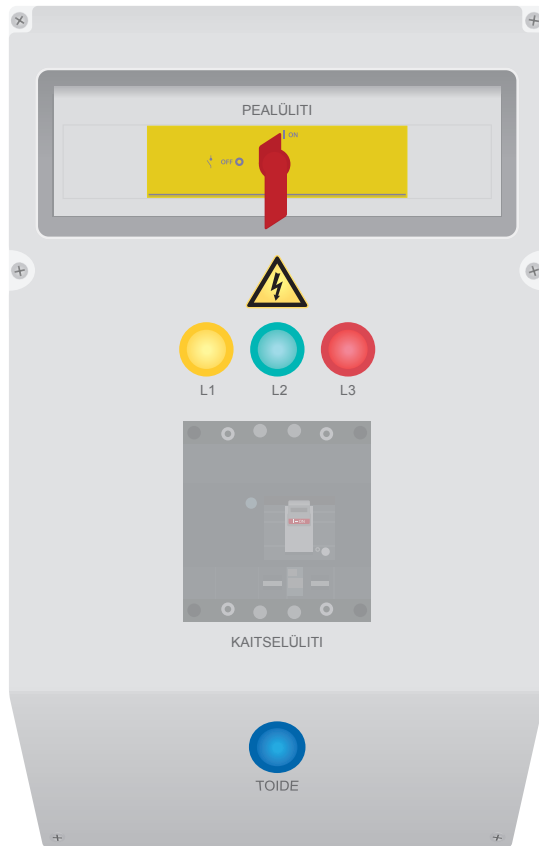
1. Pealüliti sees (ON) asendis peavad helenduma valgusindikatsioonid L1, L2, L3, TOIDE. Siis on elektritarviti pingestatud.

2. Pealüliti väljas (OFF) asendis ei tohi ükski valgusindikatsioon helenduda. Siis ei ole elektritarviti pingestatud.

3. Pealüliti väljas (OFF) asendis on võimalik paigaldada täiendav lukk, et vältida hooldus või remonditööde ajal elektritarviti ekslikku pingestamist.

1. Kasvõi ühe valgusindikatsiooni (L1, L2, L3) mittehendumisel on tegemist abipinge rikkega.

2. Valgusindikatsiooni TOIDE mittehendumisel (L1, L2, L3 helenduvad) on liigvoolu kaitselüliti rakendunud või väljas (OFF) asendis.

1. При включенном положении главного выключателя электроустановка находится под напряжением и проводить ремонтные работы запрещено. На электрощите светится индикатор L1, L2, L3, TOIDE.

2. При отключенном положении главного выключателя электроустановка не находится под напряжением и проводить ремонтные работы разрешается. На электрощите не светится индикатор L1, L2, L3, TOIDE.

3. Для предотвращения подачи электроэнергии на электроустановку во время ремонтных работ, есть возможность устанавливать всякий замок на ручку главного выключателя.

1. Неисправность электропитание если хоть один из индикаторов L1, L2, L3 не светится.

2. Неисправность электроустановки если индикатор TOIDE (питание) не светится.
